试论流氓光猫的危害及处理方法

李云鹏,孙永凤,范立波

(中国联通内蒙古分公司,内蒙古 呼和浩特 010050)

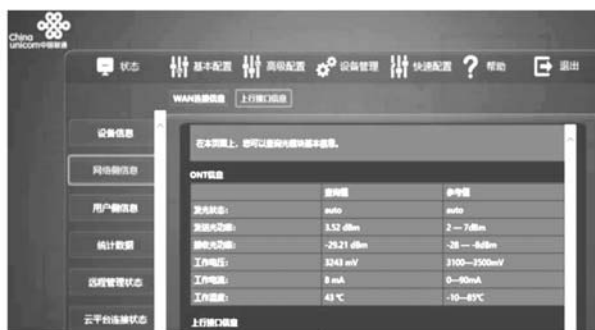
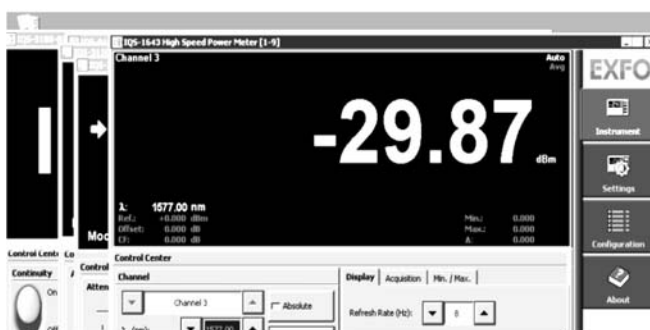
图 1 上报查询

①调节下行光功率小于-28dBm,HN8346V5 可以正常上线;

②光功率计测试下行光-29.87dBm;HN8346V5 RSSI 上报光功率-29.21dBm;满足+/-3dBm 的精度要求。

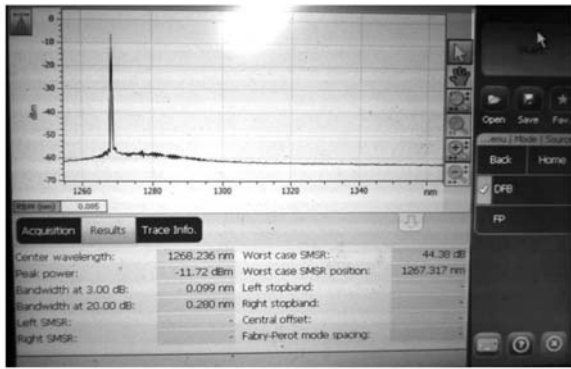
图 2 高温光谱

常温器件温度 55℃下光谱指标正常。HN8346V5 分析件的上行光波长为 1268.236nm,满足正负 1270±10nm 范围。

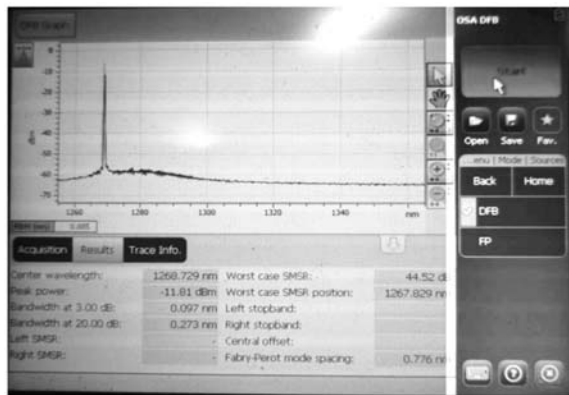
图 3 低温光谱

低温-10℃下发送稳定且指标正常。HN8346V5 分析件的上行光波长为 1268.729nm,满足正负 1270±10nm 范围。

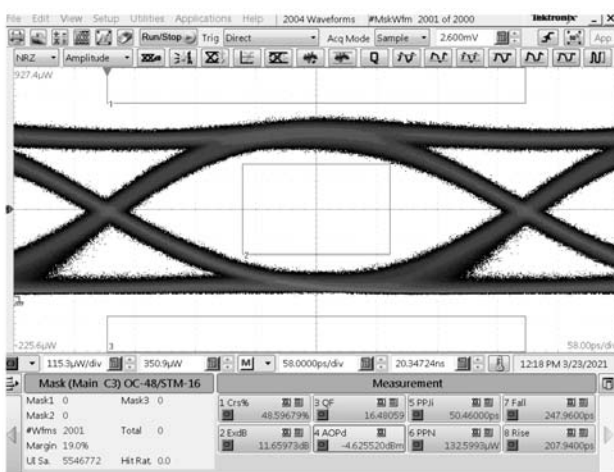
图 4 长发光眼图

眼图消光比 11.65dBm>协议 G.987.2 要求 8.2dBm,满足规格要求;

眼图抖动 50.46ps<协议 G.987.2 要求 140ps,满足规格要求;

眼图裕量 19%>协议 G.987.2 要求 15%,满足规格要求。

小结: 光猫的信号质量测试正常, 满足协议要求, 可排除因光猫自身发光异常导致的问题。

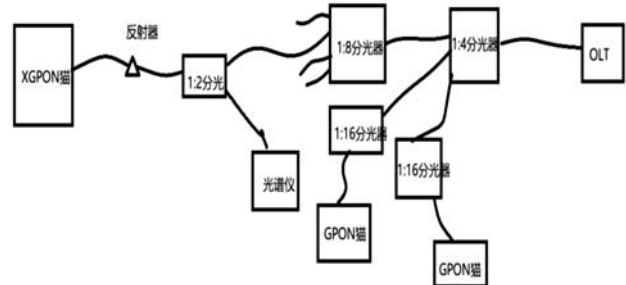
图 5 现网 ODN 网络结构

故障ONT通过 1:2 分光器接入光谱仪, 分光器COM端加反射器, 组网图如图 5。

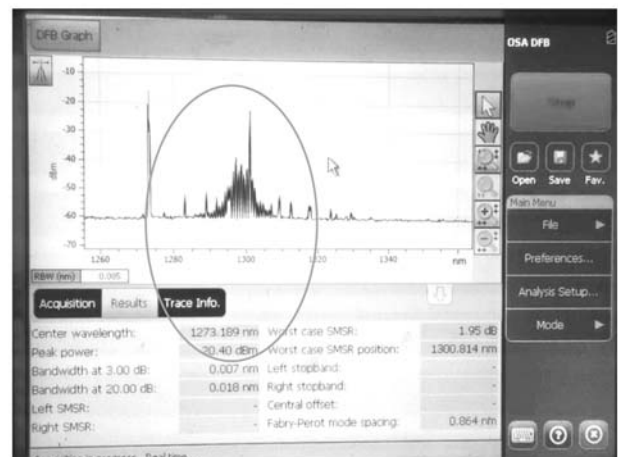
图 6 -9dBm 反射光谱

ONU 端加反射(分支光纤)+不同角度拨动光纤: 此时 OLT 上行接收-18.5dBm, BOB 温度 54 度; 测量光谱发现异常, 1310 波长分量很大, 且呈现出不稳定的波动。也能够复现 GPON 出现误码和掉线无法注册的问题。由此可得出在靠近 XGPON ONU 端出现了较大的反射导致此次现对 GPON ONU 的干扰问题。

链路反射引起异常原理分析: DFB 激光器通过布拉格光栅选模, 实现单波长激发。当 ODN 中存在反射时, 相当于 DFB 激光器的外腔, 形成 FP 腔, 与布拉格光栅选模竞争。ODN 中的反射大到一定程度, FP 选模增强, 即 1310 波长能量增大。

ODN 网络中存在超过规格大小的反射,引起 XGPON ONU 产生 1310nm 波长干扰光,导致 GPON 光猫掉线。

出现问题时,可以通过光纤清洁纸或光纤笔清洁光纤断面。

如果 ODN 网络疑似出现反射,可通过 OTDR 设备和回损测试仪排查反射点。

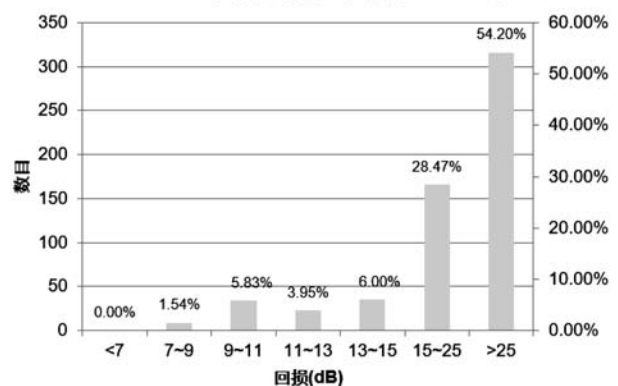
图 7 回损 (DB)

从复现条件看, 正常的链路反射规格-15dBm 不复现, 只有当链路反射超过规格要求到-9dBm 之后才能复现。华为有对市场的 ODN 网络的反射指标(回损)做过调研, 数据如下图所示, 有接近 10% 的 ODN 能网络都可能出现反射指标超标的问题。

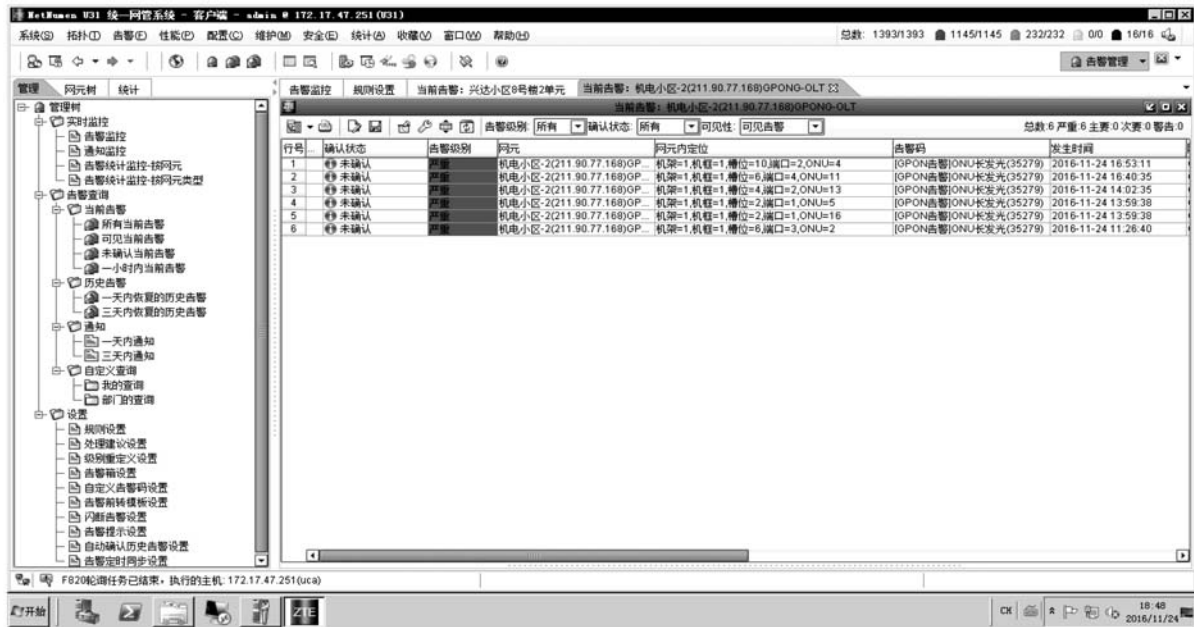
图 8 网管监测

检测出 6 个 ONT 分布在不同的 PON 口, 扰乱 PON 口时分复用机制, 造成 ONT 不能正常工作以及收发包, 重新上线的又在请求报文, 从而导致部分正常在网用户卡顿现象, 以及 IPTV 不断下拉组播流现象。

检测出流氓 ONU, OLT 会自动将其激光器关闭,以免再次影响业务,同时上报告警。

为阻断流氓光猫,全网开启流氓 ONU 检测开关,确保发生类似故障时第一时间明确判断。避免出现故障再次发生。
